WAŁ KORBOWY JUNAK

Montaż wału korbowego motocykla Junak

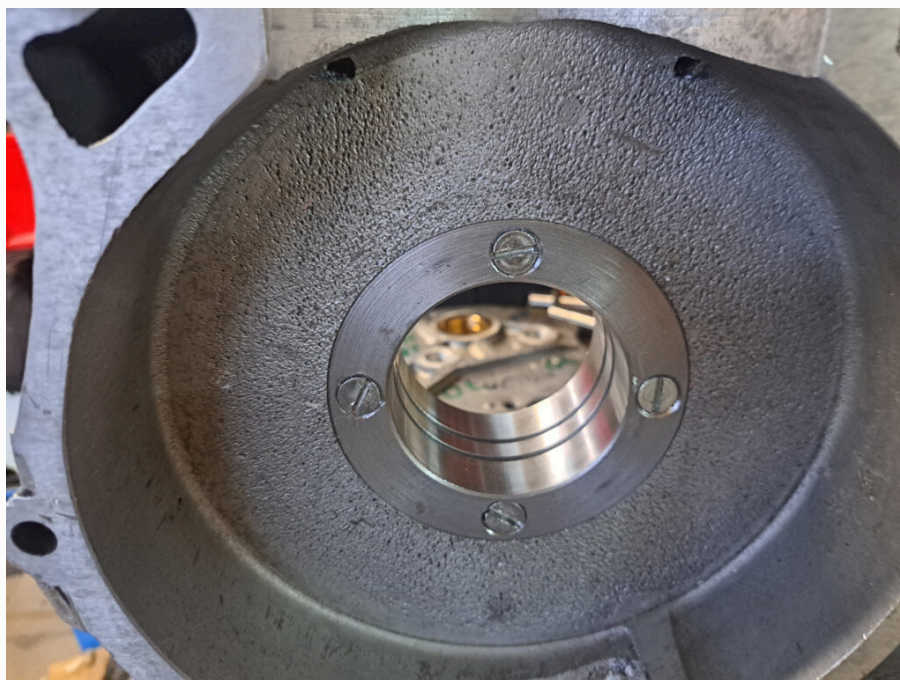
Wracając do łożyskowania wału należy przyrzeć się osadom łożysk w karterze. Zazwyczaj po stronie sprzęgła są one w niezłym stanie, zapewniając dostateczny zacisk zewnętrznych pierścieni łożysk. Gorzej przedstawia się lewa strona (od rozrządu). Często otwór w lewej połowce karteru jest „rozbity”,

przez co zacisk zewnętrznego pierścienia łożyska jest dość słaby, a nawet iluzoryczny. Zdarzają się silniki, w których lewe łożysko wału można wysunąć i wsunąć palcami lub, o zgrozo, lata luźno w karterze. W tym przypadku żadne zaklęcia i sztuczki z klejeniem nie pomogą. W lewą połówkę karteru należy wcisnąć tuleję stalową, a w niej osadzać łożysko. **Taką naprawę możecie zlecić nam, i od tego momentu zapomnieć o problemie z osadzeniem łożyska. W ten sam sposób naprawiamy też prawe połówki karterów.**

Dlaczego lewa strona jest bardziej podatna na uszkodzenie osady łożyska? Po tej stronie wał jest podparty jednym łożyskiem, a po prawej dwoma zapewniającymi większą łączną nośność. I to cała zagadka 😊

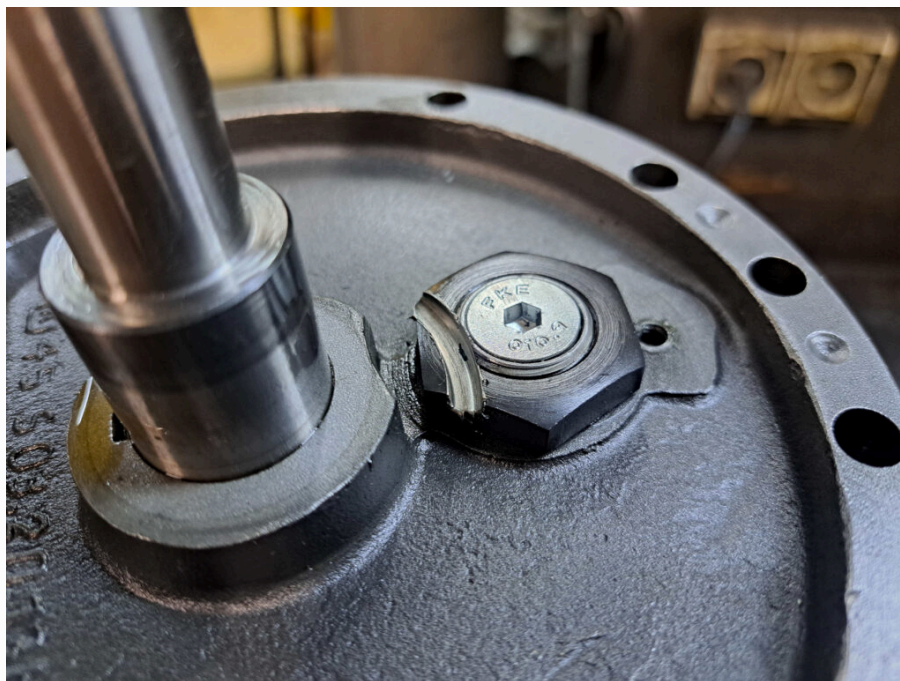
W lewej osadzie łożyska często spotykamy się z różnego typu zabiegami zaradczymi, które są raczej prowizorką niż rozwiązaniem trwałym. Najczęściej spotykane to punktowanie bloku w okolicy krawędzi otworu łożyska lub wewnętrznej powierzchni otworu. Czasami mamy do czynienia z zastosowaniem blaszki wyciętej z puszki po piwie lub żyletek. Takie przypadki oczywiście kwalifikują karter do naprawy poprzez tulejowanie. Z powodu słabego osadzenia lewego łożyska N305 większość wałów nosi ślady uszkodzeń, które zrobił wysuwający się w czasie pracy pierścień zewnętrzny ocierając się o wał.

W sytuacji gdy pierścień zewnętrzny łożyska, wysunie się z lewego karteru waleczki toczą się tylko po jego fragmencie, a w skrajnych przypadkach wał podparty jest w łożyskach tylko z prawej strony, natomiast z lewej jedynie w tulejce z brązu osadzonej w deku rozrządu. Proces zniszczenia narasta lawinowo! Tulejka w deku rozrządu zaciera się na kole podwójnym i zaczyna obracać się w aluminiowym deku. Koła rozrządu wyrabiają się na zębach gdyż wał naciska na nie w czasie pracy całą masą bez podpory łożyska. W większości przypadków uszkodzeniu ulega oczywiście wał. Pracując bez należytego podparcia wygina się w czasie pracy rozbijając osadzenia czopów głównych w przeciwwagach. Przeważnie po takiej awarii czopy główne można usunąć ręką z rozbitych przeciwwag wału. W końcowej fazie uginający się wał zaczyna napychać krzywo tłok, przez co uszkodzeniom ulega główka korbowodu, a za nią najczęściej cylinder wraz z tłokiem.

Biorąc powyższe pod uwagę polecam zastosowanie po lewej stronie łożyska NJ305 zamiast N305. Zabezpiecza to przed wysuwaniem się zewnętrznego pierścienia łożyska z karteru, a poprzez to przed opisanymi problemami. Nie jest to złoty środek gdy dojdzie do rozbicia otworu w karterze, jednak łożysko NJ305 poprzez swą konstrukcję nie wysuwa się z gniazda i pracuje z luzem zewnętrznym w karterze, ale jednak z łożyskiem na swoim miejscu jest zupełnie inna niż z wysuniętym pierścieniem łożyska N305. Niestraszne jest wtedy również pęknięcie sprężyny amortyzatora zrywu, przynajmniej jeżeli chodzi o blokowanie możliwości przesuwania się wału w lewą stronę.

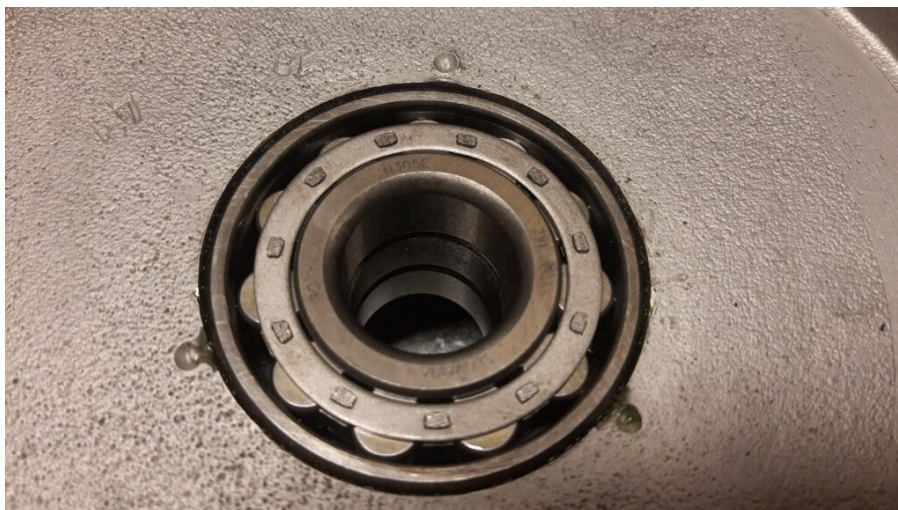
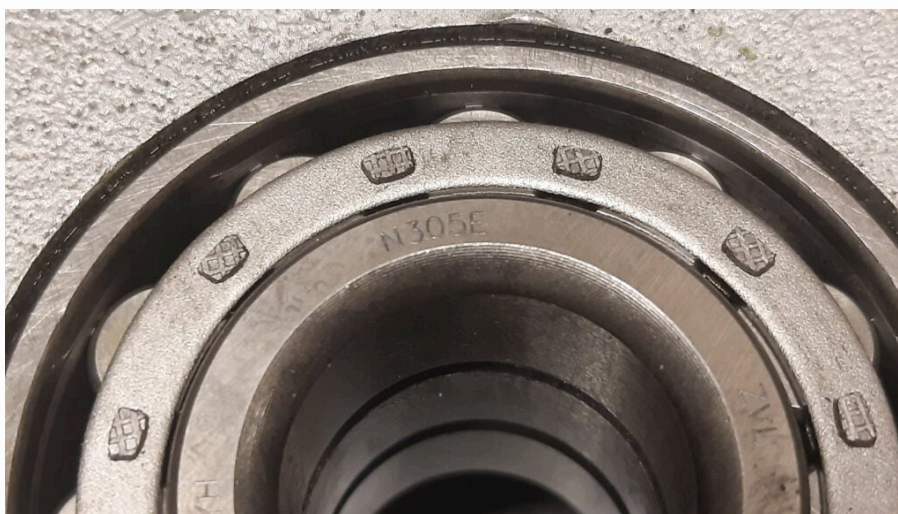
Naciskając do oporu na **wewnętrzny pierścień N305** sprawdzamy czy rolki układają się symetrycznie względem zewnętrznego pierścienia. Poprawne położenie pokazane jest poniżej.

Prawy karter - sprawdzenie położenia wewnętrznego i zewnętrznego pierścienia łożyska N305

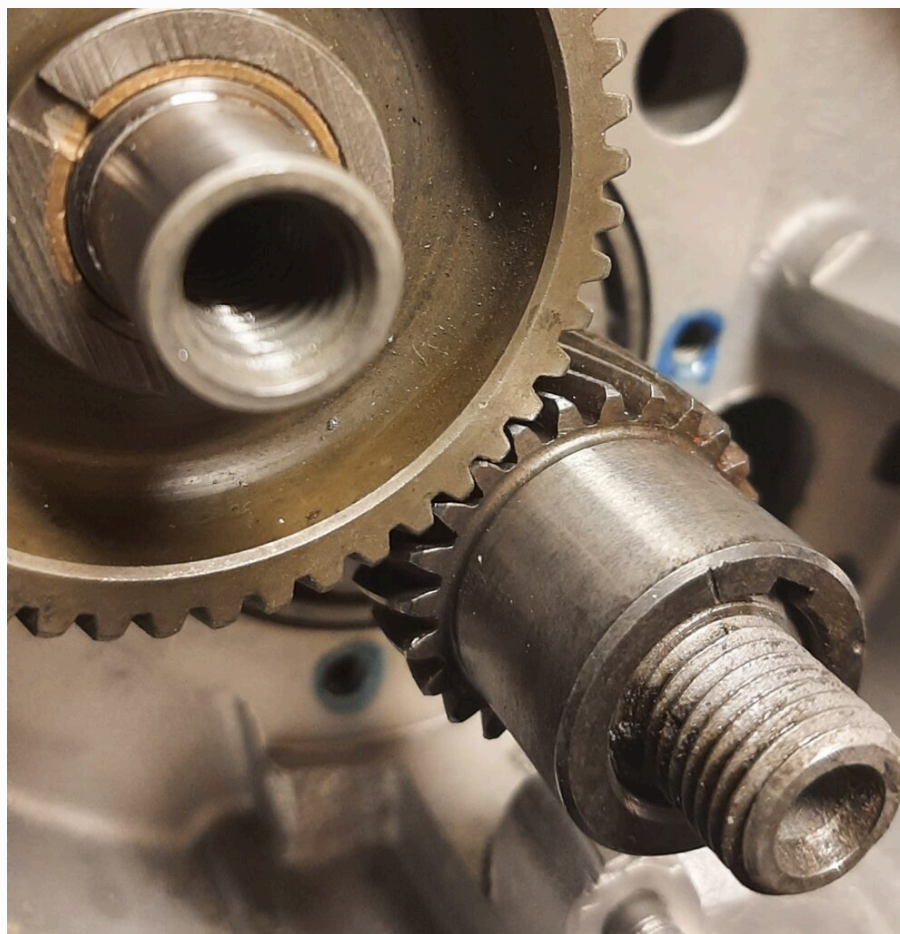
Sprawdzenie wzajemnego położenia kół rozrządu

W większości przypadków koło podwójne po zamontowaniu wału bywa przesunięte w prawo (jest „za głęboko” w stosunku do kół rozrządu) lub jeżeli mamy szczęście jest we właściwym położeniu osiowym. Czemu bywa przesunięte w prawo? Dzieje się to często przy wałach skręcanych. W wałach tych przy prawej przeciwwadze stosowany był odrzutnik oleju (okrągła blacha wkładana pomiędzy przeciwwagę, a wewnętrzny pierścień łożyska N305). Przy jego braku (nie jest potrzeby gdy komory korbowa i sprzęgła rozdziela uszczelniacz) wał przesunięty jest w prawo. Przy wałach prasowanych może się zdarzyć, że któryś czop będzie wprasowany w przeciwwagę nieco głębiej niż zakładali to konstruktorzy.

Jeżeli wzajemne położenie kół rozrządu jest niewłaściwe i **koło podwójne jest przesunięte w prawo** względem kół rozrządu (głębiej w kierunku przeciwwagi wału) należy zmierzyć to przesunięcie (pomocna będzie suwmiarka). Wyjmujemy wał z karterów, zdejmujemy wszystkie próbne elementy z prawego czopu i **pomiędzy pierścieni łożyska N305 i prawy czop** wkładamy podkładkę (podkładki) dystansową o grubości równej przesunięciu kół rozrządu. Następnie montujemy raz jeszcze próbny komplet na prawy czop, wał zamykamy w karterach, wsuwamy koło podwójne i sprawdzamy wzajemne położenie kół. Jeżeli efekt nie jest zadowalający korygujemy grubość podkładki (podkładek) dystansowych.

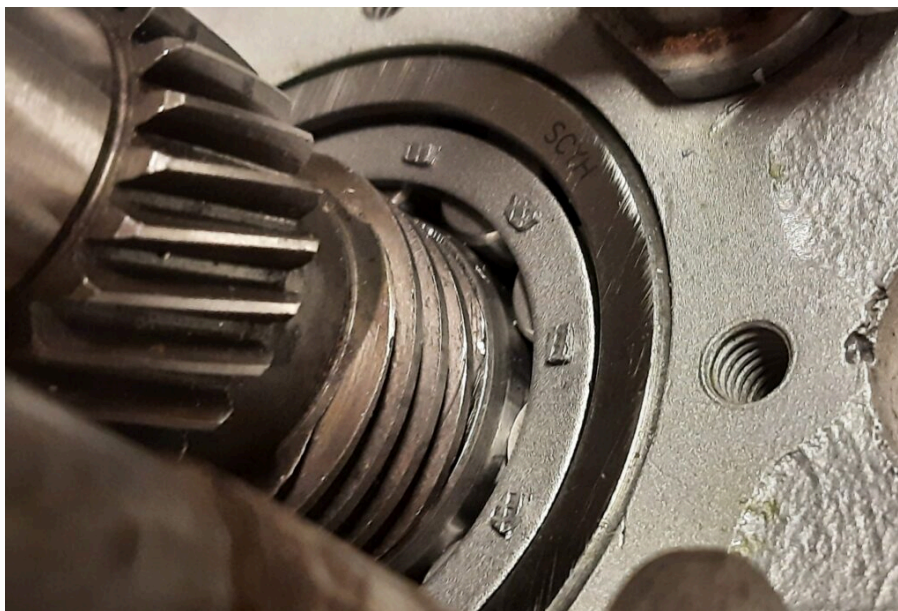
W kolejnym kroku sprawdzamy jak rolki łożyska **NJ305** układają się względem wewnętrznego pierścienia. Nie mogą pracować na samym skraju pierścienia, powinien być widoczny fragment bieżni. Poprawne położenie pokazane jest poniżej. Jeżeli koła rozrządu są we właściwym położeniu („licują się”), a pierścień wewnętrzny łożyska NJ305 jest zbyt głęboko należy podłożyć pod niego podkładkę dystansową.

Lewy czop wału - sprawdzenie położenia pierścienia wewnętrznego względem zewnętrznego (łożysko NJ305)

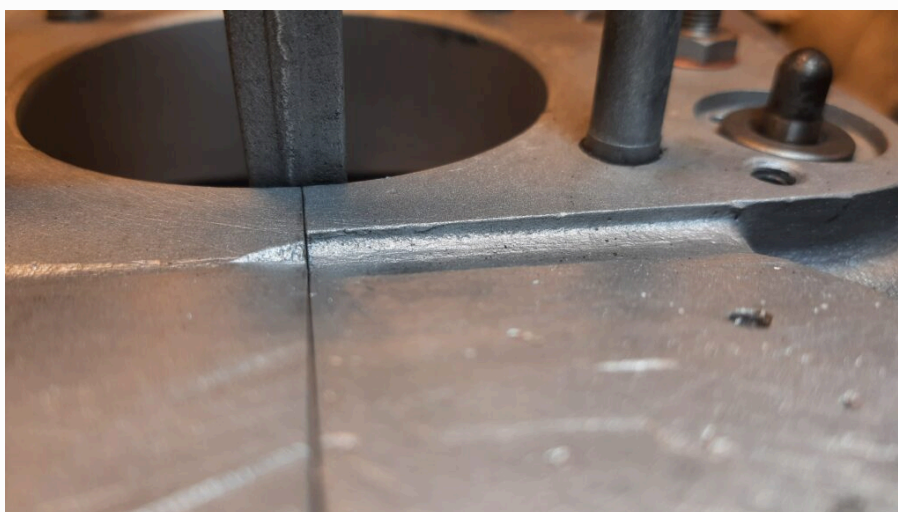
Przedostatnim punktem, na który zwracamy uwagę po ustaleniu położenia koła podwójnego i lewego łożyska jest położenie korby względem płaszczyzny podziałowej karteru. Uwaga, wał musi wtedy być przesunięty maksymalnie w prawo do oporu na łożysku NUP305. Nie jest to krytyczne, ale **płaszczyzna podziałowa powinna wypadać mniej więcej w połowie szerokości korby**. Gdy tak nie jest, a powyższe wymiary i położenia elementów są poprawne przechodzimy nad tym do porządku dziennego 😊

Położenie korby względem płaszczyzny podziałowej karteru
